**PIANO PARTICOLAREGGIATO DEL CENTRO DI ANTICA E PRIMA FORMAZIONE
IN ADEGUAMENTO AL PIANO PAESAGGISTICO REGIONALE**

TAV_B27: SCHEDE DEGLI ISOLATI: PROPOSTE PROGETTUALI PER LE U.U.- ISOLATO_27

COMUNE DI TULA (SS)
Piano particolareggiato centro matrice
Scheda Unità Urbanistica
Inquadramento

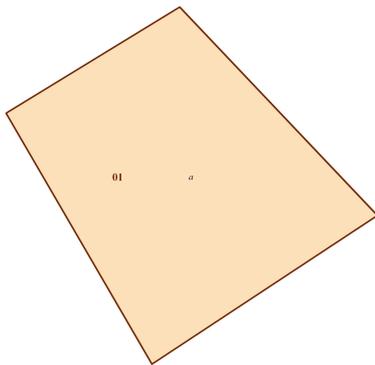
STATO ATTUALE - Individuazione unità edilizie

AnalisiCaratterizzazione: *CF_2_Tradizionale parzialmente modificata*Stato di conservazione generale: *Mediocre***Elementi Architettonici**Gronda: *Incoerente*Balconi: *Non Presente*Aggetti: *Non Presente*Interrati: *Non Presente*Scale esterne: *Non Presente*

Finestre			Muratura		Copertura	
Bucature	Telaio	Schermatura	Finitura	Struttura	Tipologia	Materiale
<i>Coerente</i>	<i>Legno</i>		<i>Intonacata</i>	<i>Muratura in blocco squadrato di Tufo</i>	<i>Mono Falda</i>	<i>Coppi recenti</i>

ProgettoIntervento prescritto: *RC - Restauro Conservativo*Approccio costruttivo: *Compatibilità*Prescrizioni: *Ogni intervento manutentivo di restauro dovrà avvenire nel rispetto delle N.T.A. e degli elaborati di progetto e abachi tipologici.*

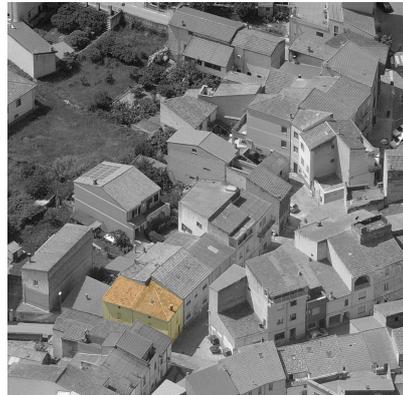
STATO ATTUALE - Individuazione unità edilizie

Isolato 27 **Unità Urbanistica 02****Indirizzo** Via Giovanni Maria Angioi, 32**Dati Catastali** CT **Fg. 16** **Part. 502****UNITA' EDILIZIE**a **Corpo di Fabbrica****Edificio****Analisi**Caratterizzazione: *CF_2_Tradizionale parzialmente modificata*Stato di conservazione generale: *Mediocre***Elementi Architettonici**Gronda: *Coerente*Balconi: *Non Presente*Aggetti: *Non Presente*Interrati: *Non Presente*Scale esterne: *Non Presente*

Finestre			Muratura		Copertura	
Bucature	Telaio	Schermatura	Finitura	Struttura	Tipologia	Materiale
<i>Coerente</i>	<i>Legno</i>	<i>Scurini</i>	<i>Intonacata</i>	<i>Muratura Lapidea Storica</i>	<i>Due o più falde</i>	<i>Coppi tradizionali</i>
						<i>Tegole marsigliesi</i>

ProgettoIntervento prescritto: *RC - Restauro Conservativo*Approccio costruttivo: *Compatibilità*Prescrizioni: *Ogni intervento manutentivo di restauro dovrà avvenire nel rispetto delle N.T.A. e degli elaborati di progetto e abachi tipologici.*

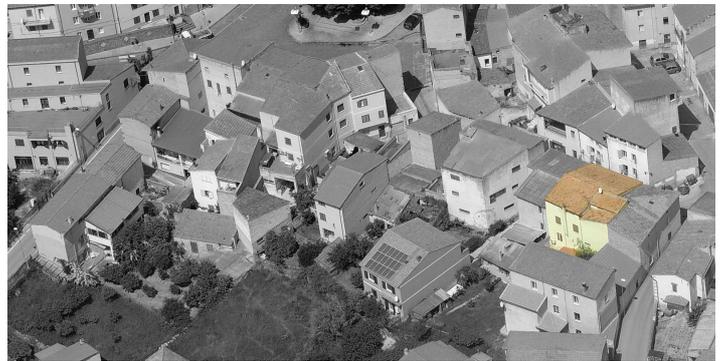
STATO ATTUALE - Individuazione unità edilizie

Caratterizzazione: *CF_5_Successivo al 1950 decontestualizzante*

Stato di conservazione generale: *Buono*

Stato di conservazione generale: *Mediocre*

Intervento prescritto: *RiE - Ristrutturazione Edilizia*

Prescrizioni: *In caso di ristrutturazione edilizia, qualsiasi intervento di modifica dell'esistente, dovrà perseguire la riproposizione di elementi e caratteri costruttivi tradizionali, indicati nelle N.T.A., negli abachi degli elementi tipologici e nelle tavole di progetto. L'esistente portico, in caso di ristrutturazione edilizia potrà essere chiuso ai sensi della L.R. 8/2015, nel rispetto degli abachi tipologici e delle N.T.A.*

Prescrizioni: *In caso di ristrutturazione edilizia, qualsiasi intervento di modifica dell'esistente, dovrà perseguire la riproposizione di elementi e caratteri costruttivi tradizionali, indicati nelle N.T.A., negli abachi degli elementi tipologici e nelle tavole di progetto.*

Note Generali: *I corpi "d" ed "f" possono essere assoggettati a Ristrutturazione Edilizia o Demolizione.*

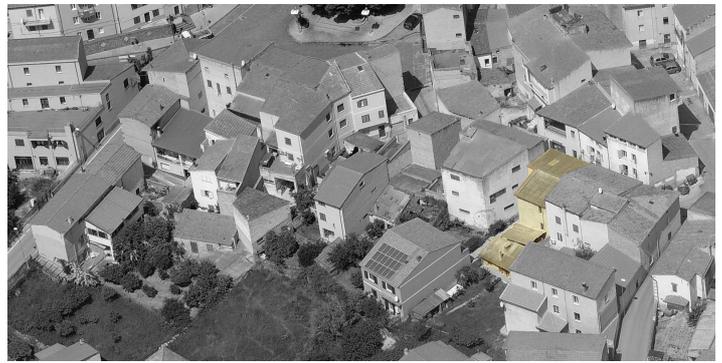
STATO ATTUALE - Individuazione unità edilizie

Caratterizzazione: *CF_5_Successivo al 1950 decontestualizzante*

Stato di conservazione generale: *Buono*

Stato di conservazione generale *Mediocre*

Stato di conservazione generale *Scarso*

Intervento prescritto: *RiE - Ristrutturazione Edilizia*

Prescrizioni: *In caso di ristrutturazione edilizia, qualsiasi intervento di modifica dell'esistente, dovrà perseguire la riproposizione di elementi e caratteri costruttivi tradizionali, indicati nelle N.T.A., negli abachi degli elementi tipologici e nelle tavole di progetto.*

Note Generali: *I corpi "b" e "d" possono essere assoggettati a Ristrutturazione Edilizia o Demolizione.*

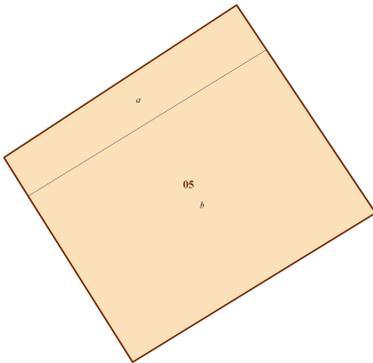
STATO ATTUALE - Individuazione unità edilizie

Caratterizzazione: *CF_5_Successivo al 1950 decontestualizzante*

Stato di conservazione generale: *Mediocre*

Intervento prescritto: *RiE - Ristrutturazione Edilizia*

Prescrizioni: *In caso di ristrutturazione edilizia, qualsiasi intervento di modifica dell'esistente, dovrà perseguire la riproposizione di elementi e caratteri costruttivi tradizionali, indicati nelle N.T.A., negli abachi degli elementi tipologici e nelle tavole di progetto. L'esistente veranda, in caso di ristrutturazione edilizia potrà essere chiusa ai sensi della L.R. 8/2015, nel rispetto degli abachi tipologici e delle N.T.A.*

Prescrizioni: *In caso di ristrutturazione edilizia, qualsiasi intervento di modifica dell'esistente, dovrà perseguire la riproposizione di elementi e caratteri costruttivi tradizionali, indicati nelle N.T.A., negli abachi degli elementi tipologici e nelle tavole di progetto.*

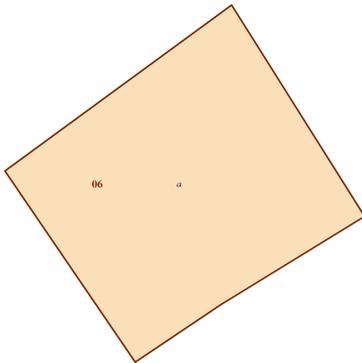
STATO ATTUALE - Individuazione unità edilizie

AnalisiCaratterizzazione: *CF_2_Tradizionale parzialmente modificata*Stato di conservazione generale: *Buono***Elementi Architettonici**Gronda: *Incoerente*Balconi: *Incoerente*Aggetti: *Non Presente*Interrati: *Non Presente*Scale esterne: *Non Presente*

Finestre			Muratura		Copertura	
Bucature	Telaio	Schermatura	Finitura	Struttura	Tipologia	Materiale
<i>Coerente</i>	<i>Legno</i>	<i>Persiane</i>	<i>Intonacata</i>	<i>Muratura Lapidea Storica</i>	<i>Mono Falda</i>	<i>Lastre fibrocemento</i>

ProgettoIntervento prescritto: *RC - Restauro Conservativo*Approccio costruttivo: *Compatibilità*Prescrizioni: *Ogni intervento manutentivo di restauro dovrà avvenire nel rispetto delle N.T.A. e degli elaborati di progetto e abachi tipologici. E' ammesso il rifacimento del poggiolo secondo le tipologie esemplificate negli abachi.*

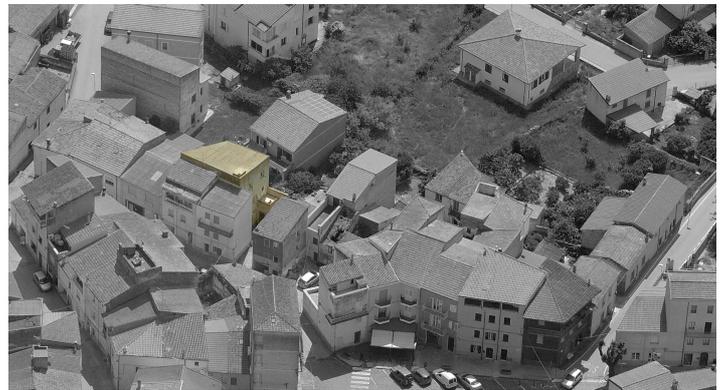
STATO ATTUALE - Individuazione unità edilizie

Caratterizzazione: *CF_5_Successivo al 1950 decontestualizzante*

Stato di conservazione generale: *Mediocre*

Stato di conservazione generale Scarso

Intervento prescritto: *RiE - Ristrutturazione Edilizia*

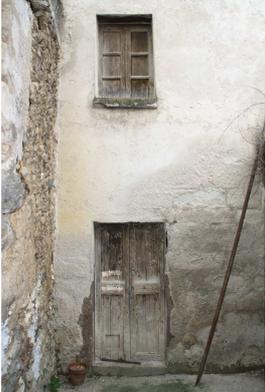
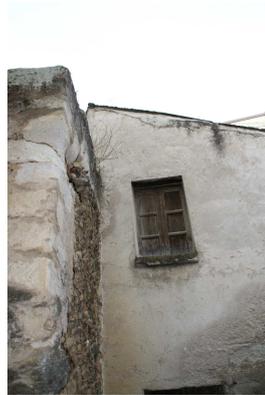
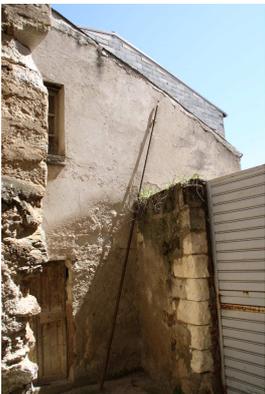
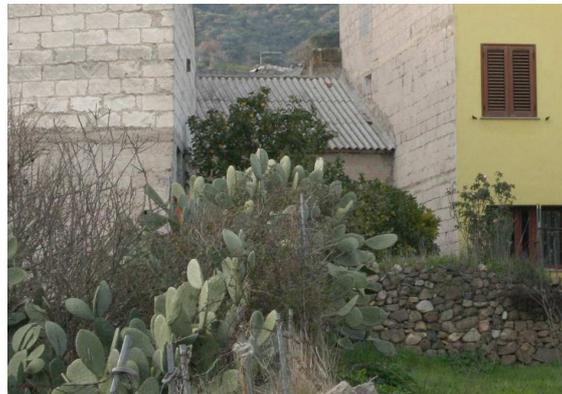
Isolato 27 | **Unità Urbanistica 12****Indirizzo** Via Giovanni Maria Angioi, snc**Dati Catastali** NCEU **Fg. 16** **Part. 298**

FUNZIONE	Uso: <i>Residenziale</i>	Proprietà: <i>Privata</i>
ANALISI PAESAGGISTICA	Tipologia: <i>Casa a Torre (1 o 2 cellule di base)</i> Caratterizzazione: <i>Storica Tradizionale</i> Accesso carrabile cortile: Accesso pedonale cortile: Recinzione: Descrizione: <i>Antica casa quasi integralmente conservata salvo alcune innovazioni introdotte nel solaio di copertura; sono presenti l'antico portone in legno, la finestra a tre specchiature per anta con scurini, i contorni delle bucatore in trachite.</i>	
ANALISI URBANISTICA	volume edificato rilevato [mc]: <i>126</i> rapporto copertura rilevato: <i>1</i> superficie U.U. [mq]: <i>33</i> Indice fondiario rilevato: <i>3,82</i> superficie coperta [mq]: <i>33</i> rapporto di copertura di progetto: <i>1</i> Indice fondiario di progetto: <i>3,82</i>	
PROGETTO	Variazioni planovolumetriche: <i>NON AMMESSE</i> Variazioni architettoniche: <i>NON AMMESSE</i> Caratteri costruttivi di progetto: <i>COPERTURE: il ripristino o il rifacimento del tetto dell'Unità Urbanistica dovrà rispettare la stessa disposizione delle falde. E' ammessa la realizzazione di un nuovo oggetto di gronda in linea con lo specifico abaco e le N.T.A.</i> Caratteri architettonici di progetto: <i>PARAMENTI ESTERNI: si prescrive il mantenimento del paramento murario intonacato; la finitura dell'intonaco, la coloritura e la tinteggiatura dovranno rispettare le indicazioni stabilite nelle N.T.A. generali. - APERTURE, SERRAMENTI E SCHERMATURE: si richiede il restauro o la riproposizione degli infissi originari e la sostituzione degli infissi e degli elementi di apertura non congrui. Per le specifiche si rimanda alle soluzioni riportate nell'abaco degli elementi tipologici e nelle N.T.A. - ELEMENTI DI DECORAZIONE: gli interventi che coinvolgono le facciate dovranno prevedere l'eliminazione degli elementi e finiture che siano in contrasto con le caratteristiche costruttive tradizionali.</i> Spazi non edificati e recinzioni: Elementi di pregio da salvaguardare: <i>Contorni delle bucatore in trachite.</i>

Caratterizzazione: *CF_2_Tradizionale parzialmente modificata*

Stato di conservazione generale: *Scarso*

Caratterizzazione: *CF_3_Tradizionale fortemente modificata*

Intervento prescritto: *RC - Restauro Conservativo*

Intervento prescritto: *RiE - Ristrutturazione Edilizia*

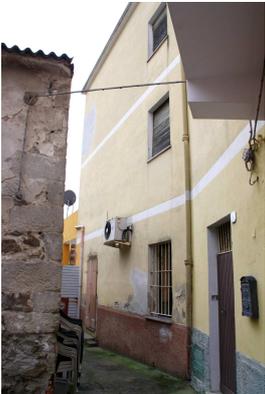
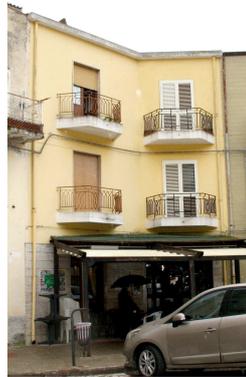
Isolato 27 **Unità Urbanistica 13****Indirizzo** Via Giovanni Maria Angioi, 6**Dati Catastali** NCEU **Fg. 16** **Part. 417**

FUNZIONE	Uso: <i>Misto: Residenziale - Commerciale e PE</i> Proprietà: <i>Privata</i>																
ANALISI PAESAGGISTICA	<p>Tipologia: <i>Tipologia storicamente incoerente</i> n° Corpi di fabbrica principali: 2 Caratterizzazione: <i>Moderna Decontestualizzata e Destrutturante</i> n° Corpi di fabbrica secondari: 0 Accesso carrabile cortile: <i>Cancelli ed altri accessi carrabili</i> n° Manufatti accessori: 1 Accesso pedonale cortile: n° Ruder storici: 0 Recinzione: <i>incoerente</i> n° Ruder moderni: 0 Descrizione: <i>Condominio dell'immediato dopoguerra (attualmente al piano terra ospita un bar), ha subito negli anni numerosi interventi di ristrutturazione che hanno alterato la fisionomia originaria.</i></p>																
ANALISI URBANISTICA
